DIAGNOSTIC VISUEL ET SONORE

Mars 2022

230 arbres

Mairie de Saint Hippolyte du Fort

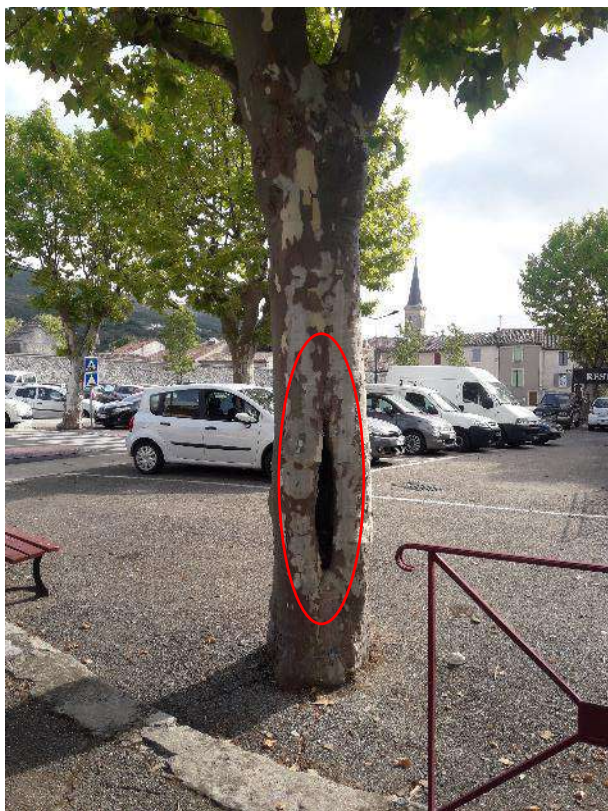
Platane commun hybride n°10 avec cavité ouverte au bas tronc face sud

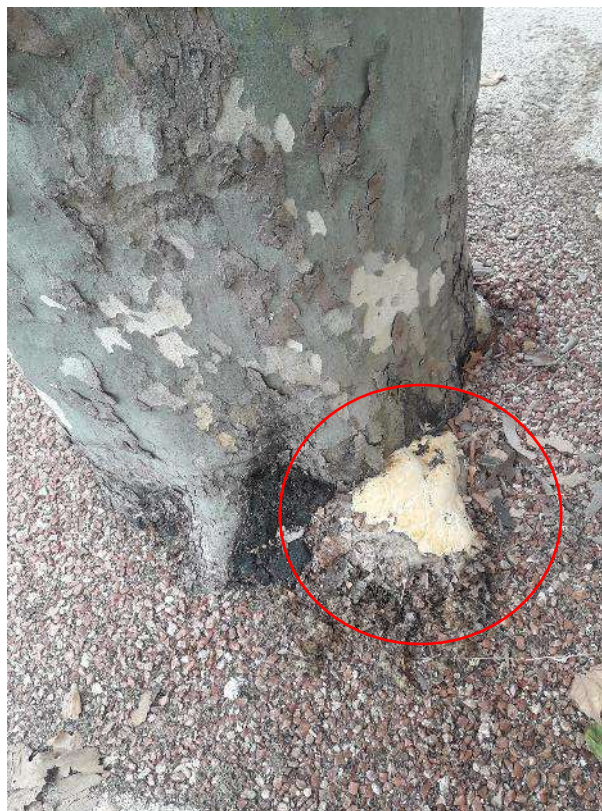
Platane commun hybride n°27 avec fructifications de Phellin à bourrelet au collet face nord, son creux au tronc

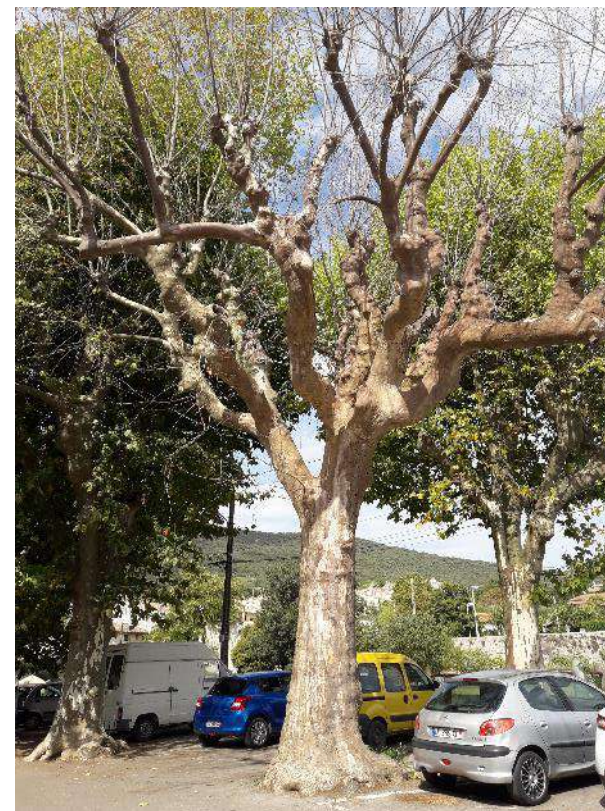
Suspicion de présence du Chancre coloré du Platane sur le Platane commun hybride n° 108

En France, le Chancre coloré du Platane est reconnu comme danger sanitaire de première catégorie et fait l'objet d'une lutte obligatoire sur l'ensemble du territoire national. Cette lutte est organisée par l'arrêté du 22 décembre 2015 qui prévoit des mesures de surveillance, de prophylaxie et d'éradication pour empêcher son introduction et sa dissémination. **Dans les meilleurs délais, il faut déclarer la suspicion de présence du Chancre coloré**

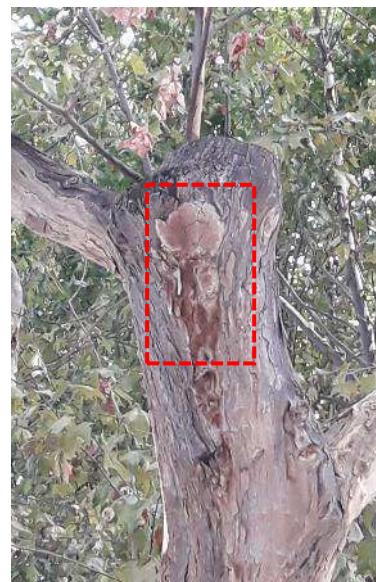
Fructifications de *Phellin tacheté* sur le *Platane commun hybride n°144*

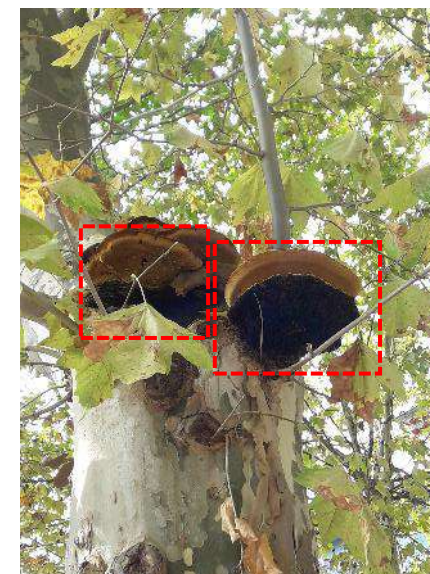
Fructifications de *Polypore hérissé* sur le *Platane commun hybride n°60*

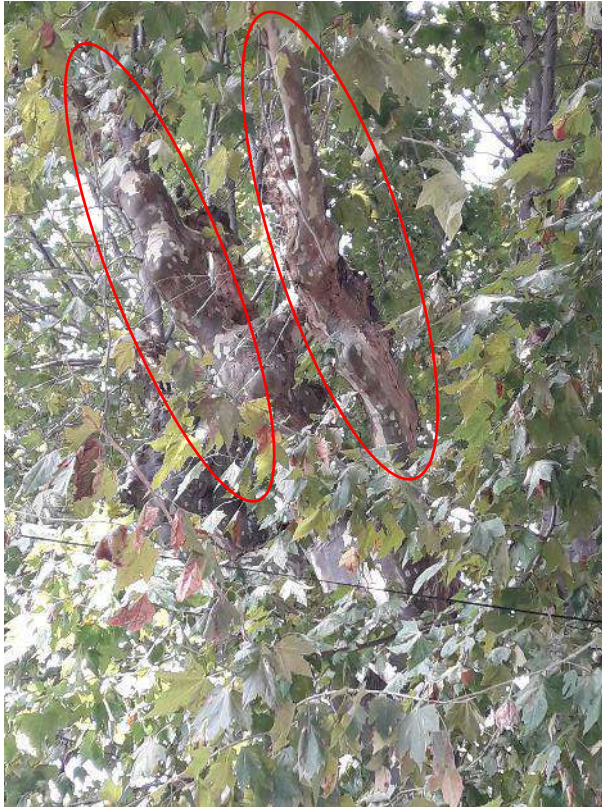
Platane commun hybride n°106 avec chancre pérennant dû au Phellin tacheté sur charpentières, les supprimer dans les meilleurs délais

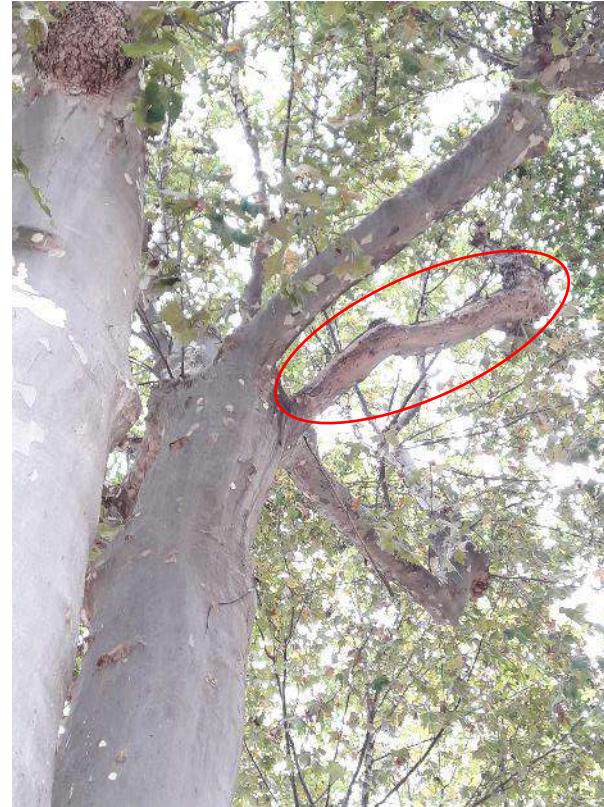
Platane commun hybride n°134 avec suspicion de présence de Massaria platani sur la charpentièe déperissante orientée Est à supprimer dans les meilleurs délais
